しっかり確認して、安全運転を！

～ 工事関係車両の事故が増えています ～

今号では、年度末に向け、工事関係車両による事故事例を紹介しますので、**交通ルール等を再確認するなど、事故防止に向け一丸となって取り組みましょう。**

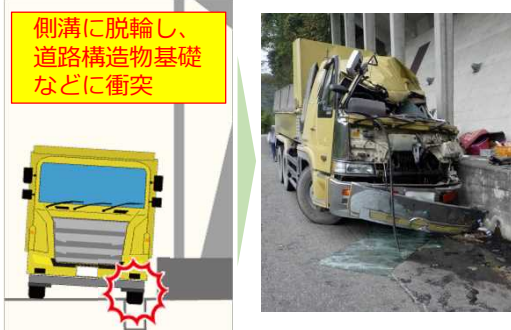
事故事例② 通行路の視認不足による事故

【事故概要】 10tダンプトラックにてトンネルズリ仮置き場に戻る途中、側溝に脱輪し、道路構造物基礎などに衝突した。

【主な要因】 10tダンプトラック運転手の注意力不足によるハンドル操作ミス。

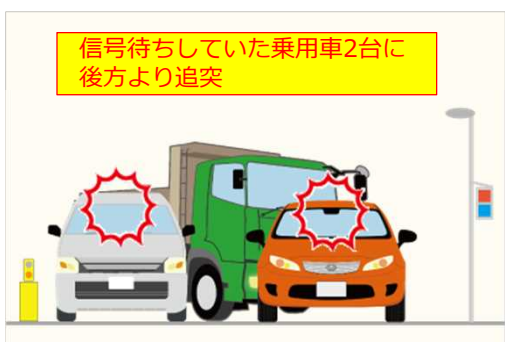
事故事例④ 前方不注意による事故

【事故概要】 残土処分場から現場へ戻る途中の10tダンプトラックが、自動車専用道路のIC流出ランプ出口交差点で、信号待ちをしていた乗用車2台に後方より追突した。

【主な要因】 10tダンプトラック運転手の慣れからくる気の緩みによる運転操作ミス。
