上半期の事故発生状況（速報値）

除草作業時の飛び石に注意！

～ 対策を講じていても飛び石事故が発生することがあります ～

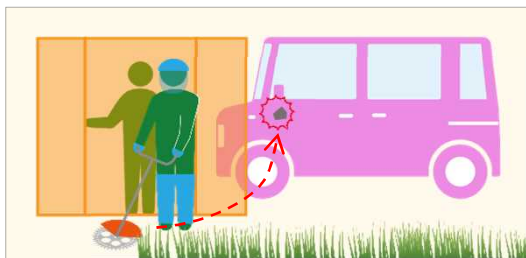
飛散防止ネットによる飛び石防護対策や作業手順通りに作業を行っていたにも関わらず飛び石事故が発生しています。

過去にも、擁壁に当たったの跳ね返り、飛散防止ネットの上を超えた事象事例、草刈機刈刃と飛散防止ネットの位置が適正ではなかった事象事例などがあります。今一度、除草作業時の飛び石対策の見直しや、安全教育を周知徹底しましょう。

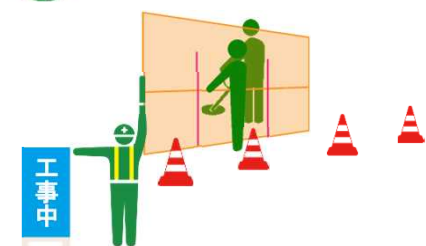
第三者への安全措置を適切に行いましょう

- 作業案内看板、規制標識、コーンなど、周辺住民や通行者等に除草作業中であることを知らせるための**保安設備の設置**。**交通誘導員の配置**を行いましょ。
- 道路に接した場所で作業を行う場合には、車両や通行者の有無を確認し、**近づいてきた時はできる限り一旦作業（刈刃の回転）を停止**して通過を確認してから作業を再開しましょ。
