木造の屋外階段等の防腐措置等ガイドライン事例集の公表について（周知依頼）

木造の屋外階段等の防腐措置等ガイドライン事例集
—防腐措置等及び維持管理に関する具体事例及び解説—

屋外階段の防腐措置等検討 TG

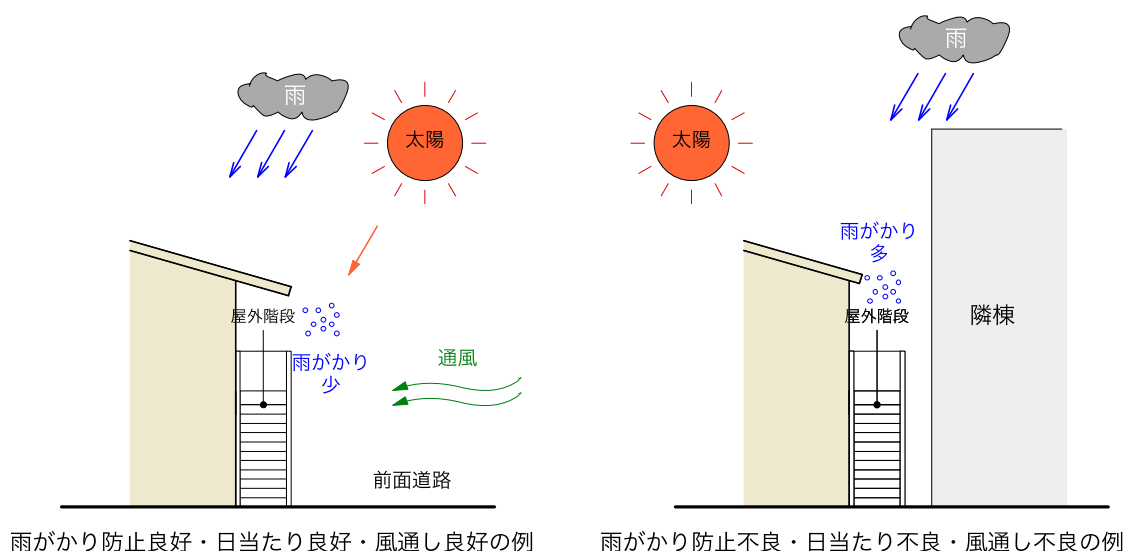
図 1.1.1 設置環境への配慮の事例

木材の生物劣化の劣化因子は木材腐朽菌やしるありであり、温度・水分等の環境因子がそれらの生育・繁殖力に影響を与える。このため、木造の屋外階段の腐朽・蟻害に対する最も重要な対策は、屋根や外壁により雨がかりを防ぐなど、階段部材を濡らさないことである。しかし、雨がかりの影響を完全に防ぐことが難しい場合は、一時的に濡れても、階段部材に水分を滞留させずに乾燥した状況に促すことが劣化現象への効果的な対処法になるので、風通しの良い場所に設置することも効果的である。よって、屋外階段に雨がかりが生じる等により水分の滞留が生じやすい場合は、日射、温度、降水量、降雨時の風向等の地域特性や周辺環境等の条件に配慮して、屋外階段の設計・施工を行う必要がある（図1.1.1参照）。

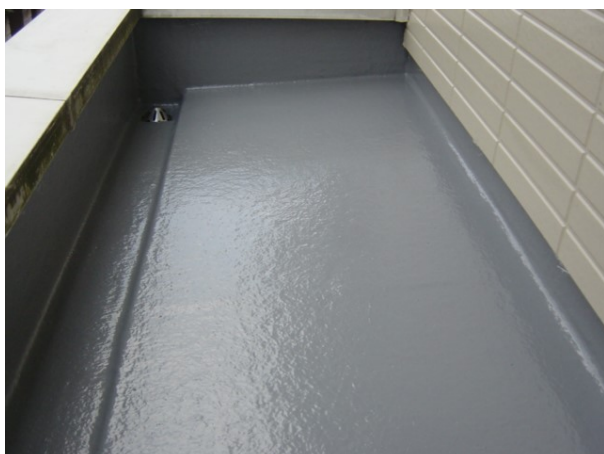
写真 1.2.1 FRP系塗膜防水の
施工の事例

木造の屋外階段では、雨等の水分が階段部材に到達しても、踊り場等の床面・踏板の上面、及びその周囲に立ち上がる壁面・蹴上の側面に、防水処理を施して、劣化因子となる水分が階段部材内部の木材まで到達しない措置をする必要がある。木造の屋外階段の防水層としては、不透水性被膜を構成することにより水分の浸入を防ぐ、塗膜防水（写真 1.2.1、写真 1.2.2 参照）等のメンブレン防水工事が有効である。

加えて、防水層を越えた事故的な水分の浸入に対して、排水・乾燥できる機構を備えておくことも重要である。例えば写真 1.2.1 のような防水仕様では、下地合板等の下面に空気が接するようにすることで、階段部材の裏面から水蒸気を排出できる納まりとすることができる。このように、防水処理だけでなく、階段部材内部の乾燥状態を維持できるフェイルセーフ的な措置を採用することによっても、腐朽等の被害を軽減することも考えられる。

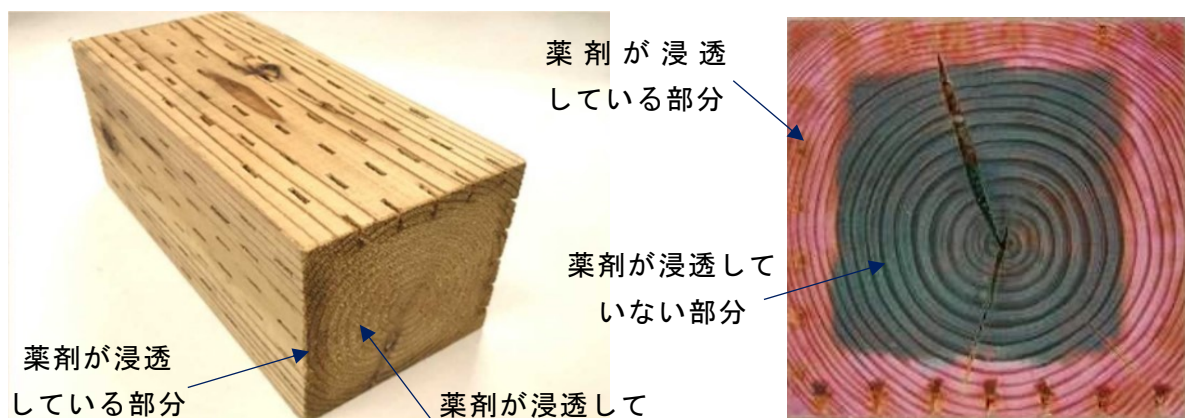
写真 1.3.2 薬剤の浸潤状況

薬剤は木材・木質材料の深部まで浸透しない（写真 1.3.2、写真 1.3.3 参照）ため、薬剤処理は、木材・木質材料の仕口・継手加工の後、行うことが原則である。やむを得ず薬剤処理した木材・木質材料を加工する場合には、加工後の部材表面に露出した、薬剤が浸透していない部分に、工場又は現場で薬剤^{*4}を散布や塗布すること等の処理を施すことが不可欠である。

写真 1.3.3 呈色反応^{*5}による
薬剤の湿潤状況の確認

*5：浸潤部分特定の試薬（呈色試薬）に対して発色・変色する反応。木材保存剤の浸潤度試験で採用されている。

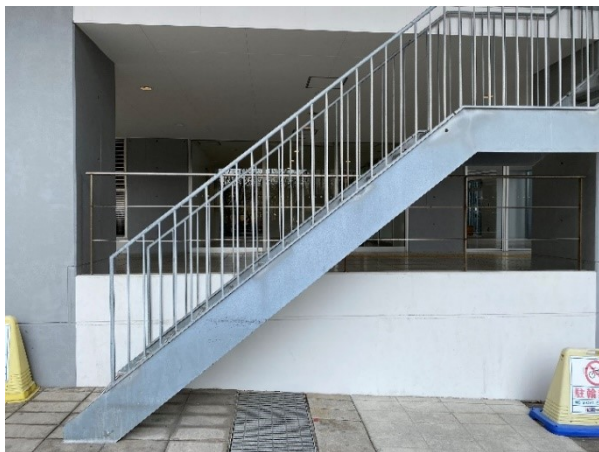
写真 1.3.4 塗料による防錆措置の事例

防錆措置には、一般的な方法として、鋼材への塗装（写真 1.3.4 参照）、亜鉛めっき処理（写真 1.3.5 参照）、及び亜鉛めっき鋼材への塗装の 3 つの方法がある。

鋼材への塗装としては、国土交通省大臣官房官庁営繕部「公共建築工事標準仕様書」（以下、「標仕」）の第 18 章塗装工事に示される錆止め塗料塗りを下塗りとして、合成樹脂調合ペイント塗り及び耐候性塗料塗りを適用することが一般的である。また、工場塗装された塗装鉄骨部材を利用することも考えられるが、接合部等には適切な防錆措置が必要である。

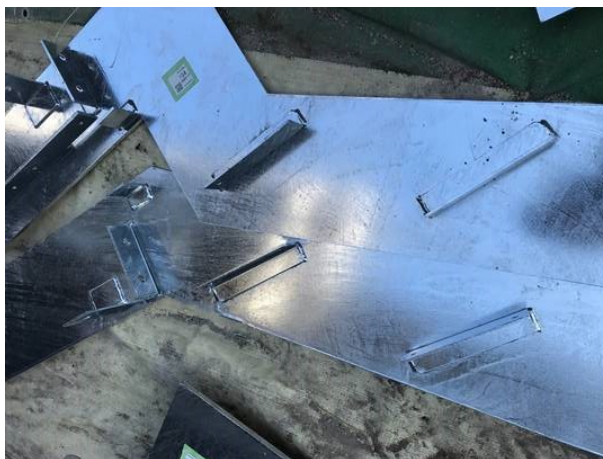
写真 1.3.5 溶融亜鉛めっきによる防錆措置の事例

鉄鋼面に対する亜鉛めっき処理に関しては「標仕」の第 7 章鉄骨工事に示される溶融亜鉛めっき工法を適用することが一般的である。溶融亜鉛めっき工法とする場合は、JIS H 8641（溶融亜鉛めっき）による JIS マーク表示認証工場で溶融亜鉛めっき作業を行い、鋼材の板厚に相応した膜厚（表 1.3.4 参照）とする。亜鉛めっき鋼材を現場で組み立てる際に欠損が発生した場合は、高濃度亜鉛末塗料又は亜鉛溶射等により補修を行う。

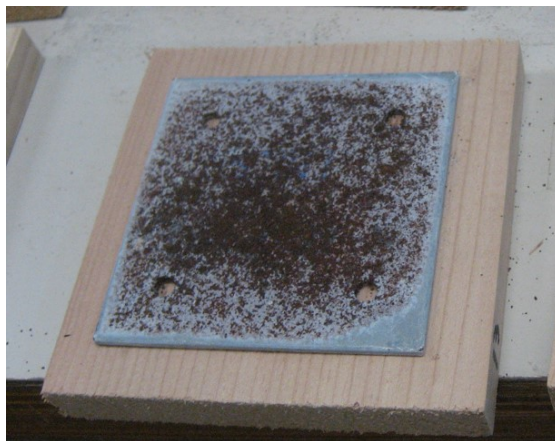
写真 1.3.6 保存処理剤が影響した金属の腐食の様子

また、木材の含水率が高くなるような箇所において、薬剤処理した木材と鋼材が接触すると、化学反応により鋼材が腐食する原因になることがある。この現象を防止するには、木材の接合部に接合金物や接合具を使用する場合には、鋼材の腐食に影響が少なくなるよう、木材の薬剤処理の方法を選択することが望まれる。亜鉛めっき処理を施した鋼材が防腐処理を施した木材と直接接触する場合には、付表 1.3.5 の組み合わせによっては、写真 1.3.6 のように、接触面が腐食しやすくなる。亜鉛めっき鋼面と防腐処理木材の直接の接触を避けるために、腐食の影響のない材料を介在させるか、亜鉛めっき鋼面に異種金属接触腐食を生じない塗装をする等の対策が必要である（参考事項 3 参照）。

自然電位の高い（貴な）金属と自然電位の低い（卑な）金属が接触すると、電位差によって腐食電流が生じて卑な金属に腐食が発生する。これを異種金属接触腐食と呼ぶ。木材保存処理薬剤の中には銅を含むものがあり、銅は鉄（鋼）に比べて自然電位が高いため、鋼を腐食させやすい。また、腐食は電気化学的現象であるため、鋼と木材で構成される回路の導電性が高いほど鋼は腐食しやすい。すなわち、イオン等の導電性物質を含んだ状態で木材の繊維飽和点（約 28%以上）を超えると、防腐処理によらず腐食が促進されるので注意を要する。

付表 1.3.5 は、各種保存処理した木材に各種防錆処理した鋼板を接触させ、高湿環境下（約 40°C96%RH）に 2 年間暴露した結果である。AAC、CUAZ を加圧注入した木材に接触させた HDZ23（脚注参照）、HDZ35 は赤錆が生じた。表面処理した木材にもわずかながら赤錆が生じたものがあつた。一方、亜鉛めっき上にバリア型被膜を処理した複合処理の中には、赤錆が生じなかつたものがあつた。

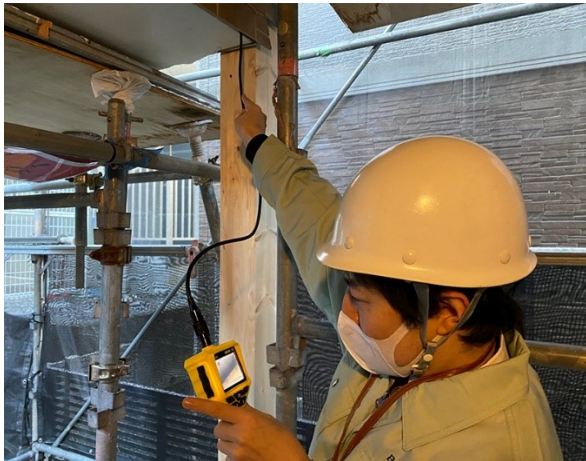
写真 2.2.1 ファイバースコープを使った点検の例

ガイドラインに基づく専門家による定期的な点検	定期調査
点検・調査の頻度	<ul style="list-style-type: none"> ・竣工からおおむね1年以内（初期不良の点検） ・おおむね3年以内ごと 	おおむね6月から3年までの間隔をおいて特定行政庁が定める時期
点検・調査者	木材腐朽に関して専門的な知識及び技能を有している専門家（※）	一級建築士、二級建築士、特定建築物調査員
点検・調査方法	i) 点検口が設けられている場合は、点検口から目視点検等を実施 ii) 点検口が設けられていない場合は、目視点検のほか、ファイバースコープ（写真2.2.1）による点検、ドライバーや千枚通し（写真2.2.2）等による触診等を実施。その結果、劣化のおそれが認められる場合は、階段の被覆材を取り外して、目視、触診、水分計（写真2.2.3）による含水率測定、点検ハンマー（写真2.2.4）を用いた打診等を実施	i) 点検口が設けられている場合は、点検口から目視点検等を実施 ii) 点検口が設けられていない場合は、目視点検のほか、ドライバーや千枚通し（写真2.2.2）等による触診等を実施 iii) 設計図書等により、避けるべき設計・施工事例（ガイドライン6.(1)）への該否を確認
点検・調査にあたっての確認すべき事項	<ul style="list-style-type: none"> ・木材の腐朽、損傷、虫害、防水層の損傷又は劣化につながるような水分の滞留、水漏れ等の有無及びその程度 	<ul style="list-style-type: none"> ・木材の著しい腐朽、著しい損傷、著しい虫害、防水層の著しい損傷又は著しい劣化につながるような水分の滞留、水漏れ等の有無 ・避けるべき設計・施工事例（6.(1)）に該当するか

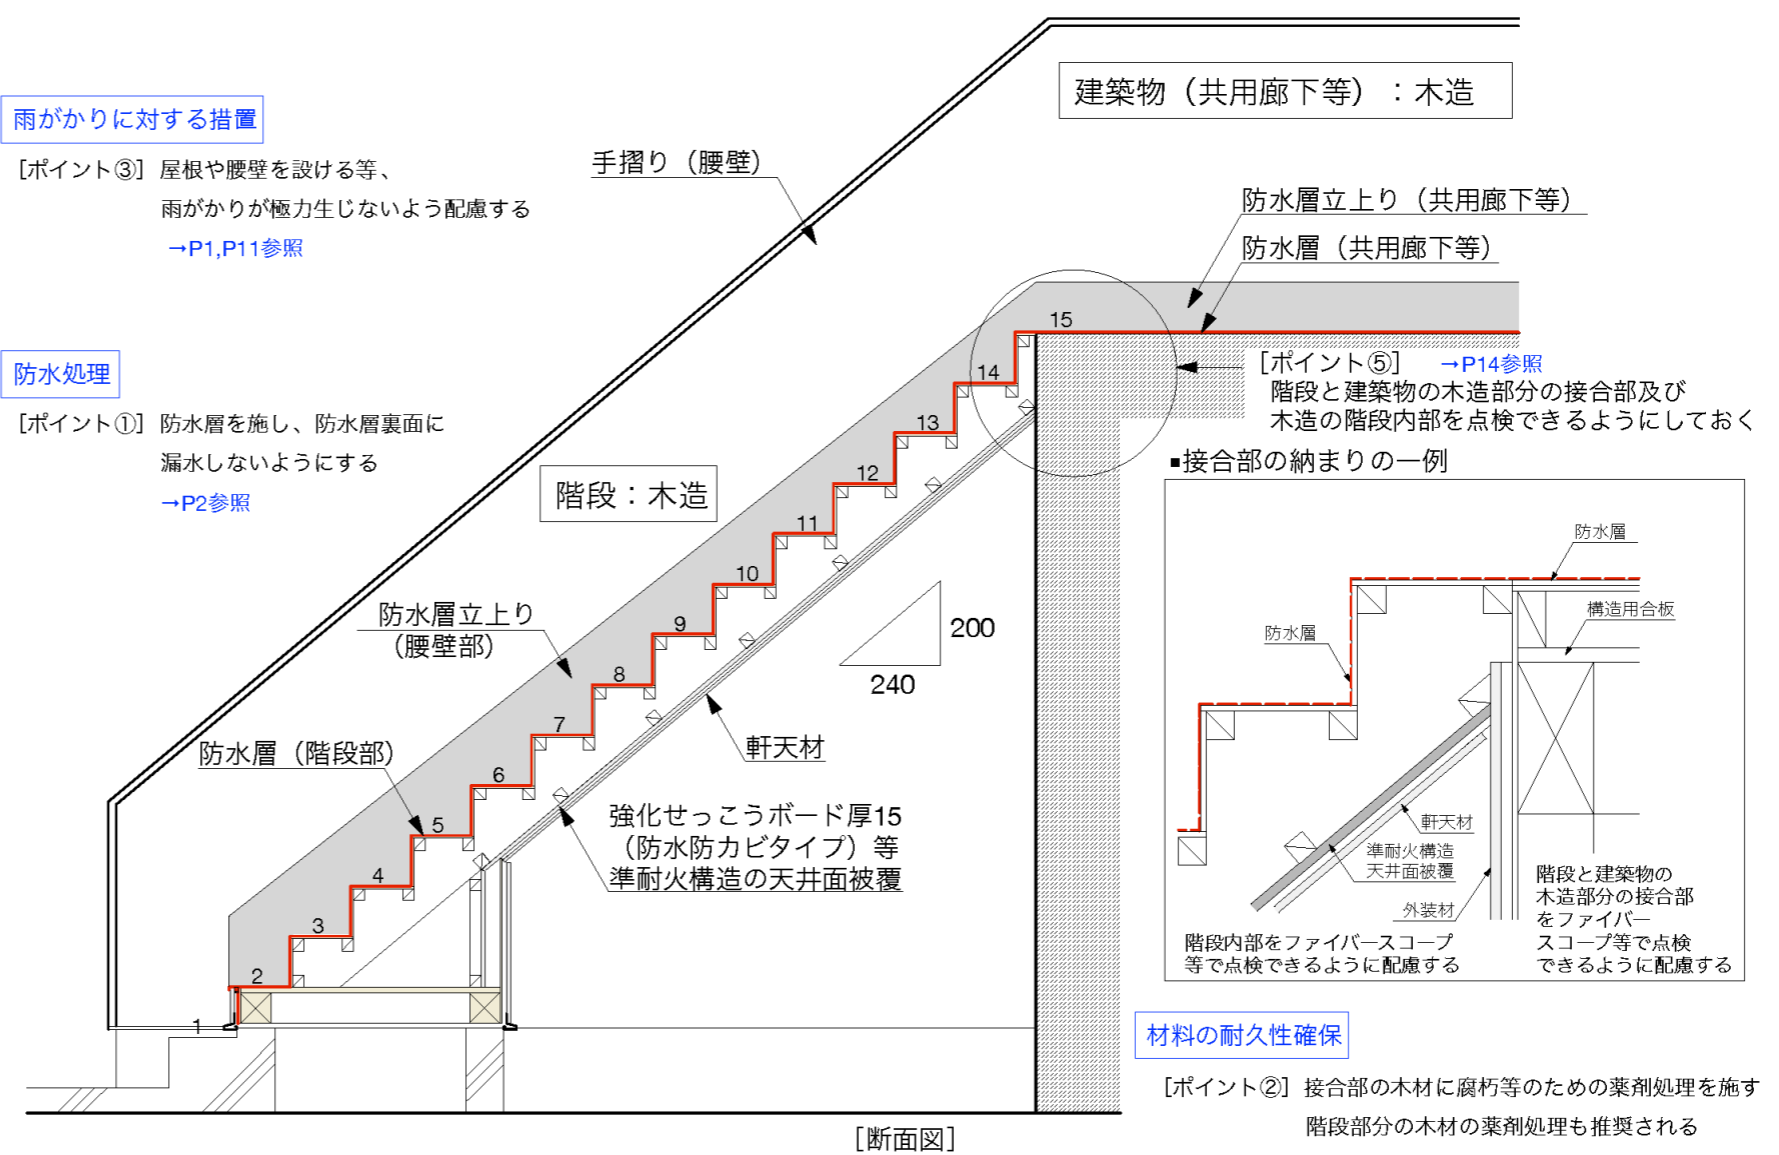
[階段：木造/建築物(共用廊下等)：木造 とする場合の納まりの一例]

- 屋外階段（木造（準耐火構造））の設計のポイント
- [防水処理]
 - ①防水層を施し、防水層裏面に漏水しないようにする
 - [材料の耐久性確保]
 - ②木造の階段部材と建築物の木造部分との接合部に使用する木材は腐朽等を防止するための薬剤処理を施す。階段部分に使用する木材にも薬剤処理をすることが推奨される
 - [雨がかりに対する措置]
 - ③屋根や腰壁を設ける等、雨がかりが極力生じないように配慮する
 - [水分の滞留防止措置]
 - ④建築物の木造部分との接合部は接合金物に生じる結露水が常時滞留しないように配慮する
 - [点検を行える構造]
 - ⑤階段部材及び建築物の木造部分との接合部を点検できるように配慮する
